## EVALUACIÓN FUNCIONAL DEL PAVIMENTO FLEXIBLE EN LA RED VIAL RURAL DE PORTOVIEJO, ECUADOR

### FUNCTIONAL EVALUATION OF FLEXIBLE PAVEMENT IN THE RURAL ROAD NETWORK OF PORTOVIEJO, ECUADOR

El presente trabajo de investigación tuvo como objetivo diagnosticar el estado del pavimento flexible de la red vial rural, del cantón Portoviejo, provincia de Manabí. La técnica que se utilizó para la evaluación funcional del pavimento fue mediante la recolección de datos, observación y registro de fallas por medio de la metodología PCI (Índice De Condición Del Pavimento), el IRI (Índice De Regularidad Del Pavimento) y el PSI (Índice De Serviciabilidad Del Pavimento). La población objeto de estudio se encuentra ubicada entre el sitio Mejía y el sitio Pechiche, el cual se conectan con una vía rural de 5500 metros (m) de largo y 6.40 m de ancho. Los resultados señalan que la condición del tramo analizado dio una calificación de 77 que lo ubica en la clasificación Muy Bueno, según el índice PCI. A través de este método se determinó que existen 6 tipos de fallas en las 11 unidades de muestra analizadas, en función al grado de incidencia: Fisura longitudinal 22.86%, Ahuellamiento 20.00%, Piel de Coco

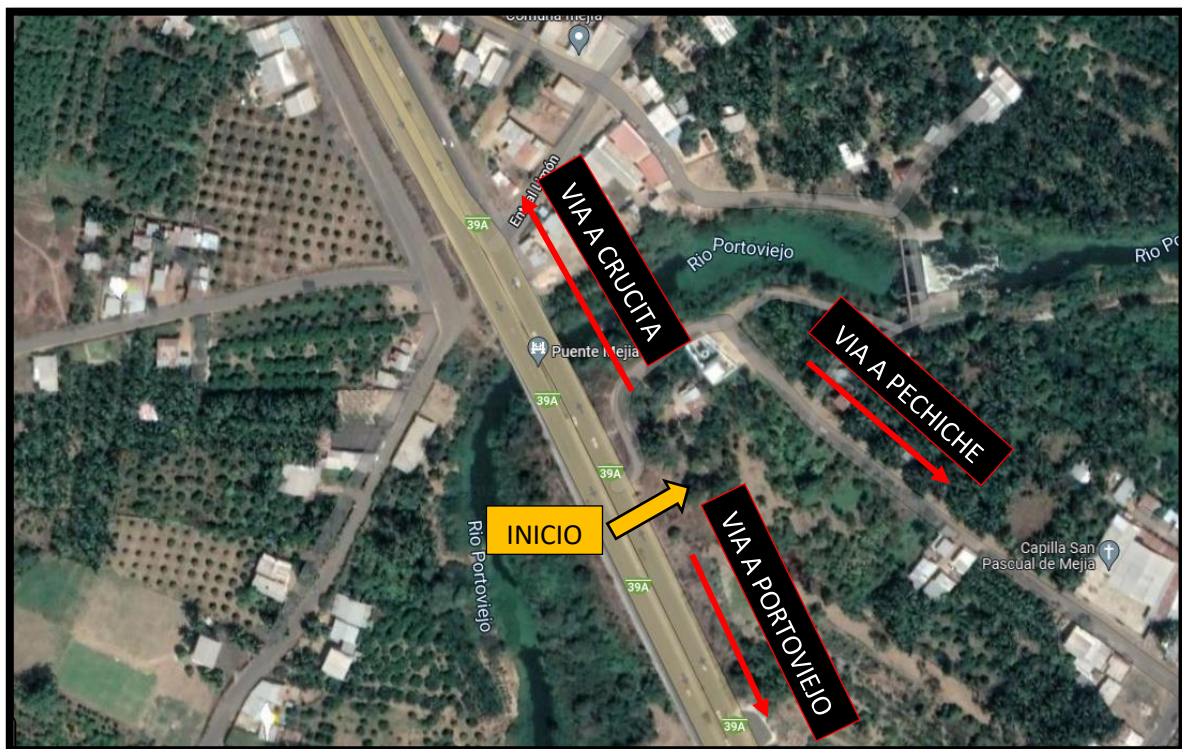
**Ilustración 1.** Inicio de la zona de estudio.

En esta investigación se define a la red vial rural de Portoviejo, Ecuador como la población. Por su parte, la muestra es el tramo de estudio delimitado que se encuentra ubicada entre el sitio Mejía y el sitio Pechiche, el cual se conectan con una vía rural de 5500 metros (m) de largo y 6.40 m con una capa de rodadura de pavimento flexible (Ver ilustración 1 y 2).
